UNIVERSIDAD POLITÉCNICA DE MADRID

Estudio de la calidad del agua en cisternas de captación de agua de lluvia

EN ESCUELAS RURALES DE ALAGOAS, BRASIL

TRABAJO FIN DE MÁSTER

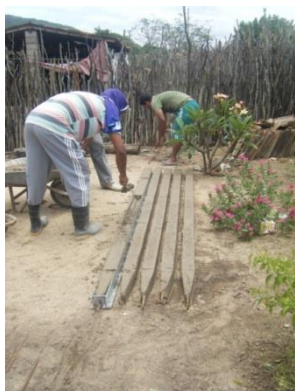
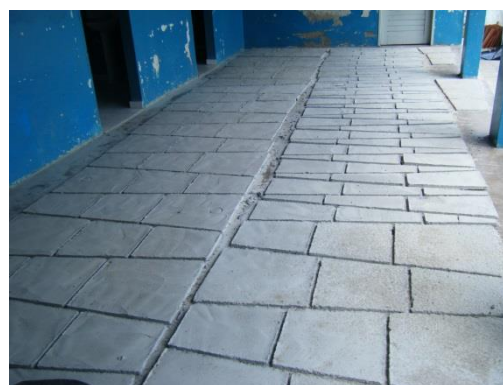
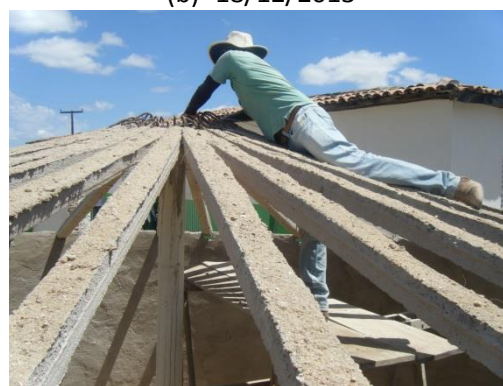
Figura 1. Fotos de los *pedreiros* construyendo las cisternas: (a)- haciendo moldes de las viguetas; (b) – secando placas de la cubierta; (c)-haciendo pretensado y – (d)- cubriendo cisterna.

depósitos de basura. Su totalidad consiste en placas de cemento con tamaño de 40 por 50 centímetros, y con 4 a 5 centímetros de espesor, curvadas de acuerdo con el radio proyectado en la pared de la cisterna. Las placas están fabricadas en el local de construcción en moldes de madera o hierro. Para evitar que la pared se caiga, durante la construcción, las placas son colocadas con argamasa de cemento y se espera un período de 8h para que la masa del cemento esté seca Figura 1 (a). En seguida, se enrolla alambre de acero galvanizado en el lado externo de la pared de la cisterna. Después, es hecho un pretensado en cada alambre de acero que rodea la cisterna para mejorar la fijación y soporte de presión después del llenado Figura 1 (c). Entonces, se procede con el revoco interno y externo.

A continuación, se construye la cubierta con otras placas pre-moldeadas en formato triangular, usando una mezcla de argamasa más reducida Figura 1-(b), éstas son colocadas encima de vigas de hormigón armado Figura 1-(d) y de inmediato se hace el revoco externo de la cubierta. Después del secado del cemento, se debe pintar toda la cisterna con cal.

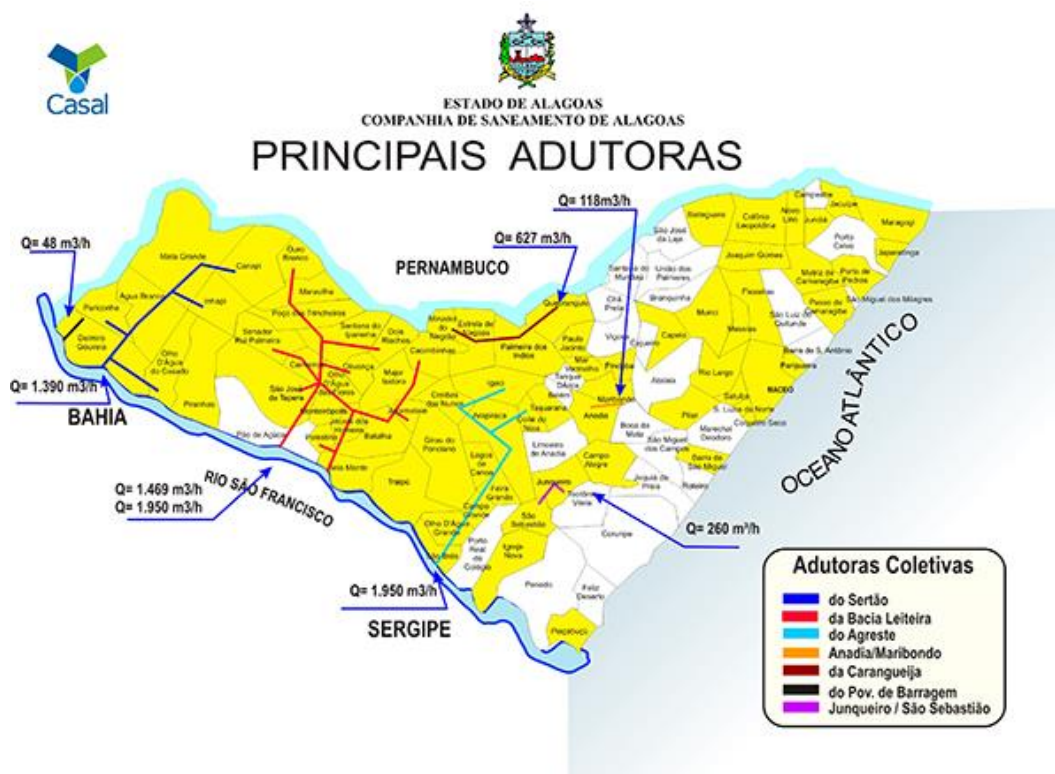
Se puede ver en la Figura 5 los principales aductores de la red de abastecimiento de la zona, responsabilidad de la empresa CASAL. Vemos en rojo las líneas de flujo que abastecen las comunidades del proyecto.

Figura 5. Principales adutoras de la CASAL en Alagoas.

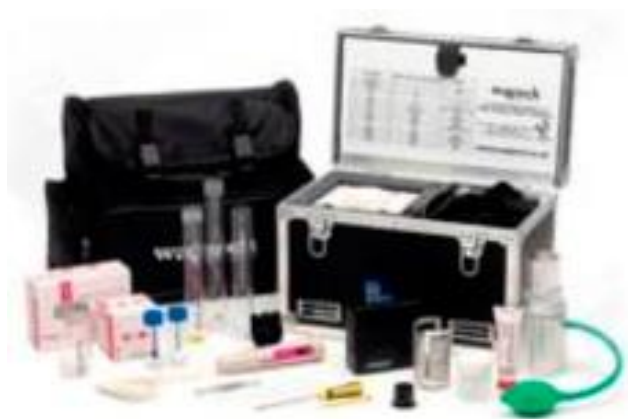
- Un medidor de cloro residual (comparador) y reactivos para medir el cloro (DPD)
- un turbidímetro plegable
- pHmetro y termómetro
- filtro y pera para hacer vacío
- incubadora, placas para calibrar incubadora y pinzas para conectar a la batería del coche;
- recipientes para hacer medio de cultivo y medio de cultivo
- placas Petri
- almohadillas
- membranas
- lupa para el conteo de colonias
- Otros accesorios

Figura 8. Kit portátil para análisis de agua (marca Wagtech).

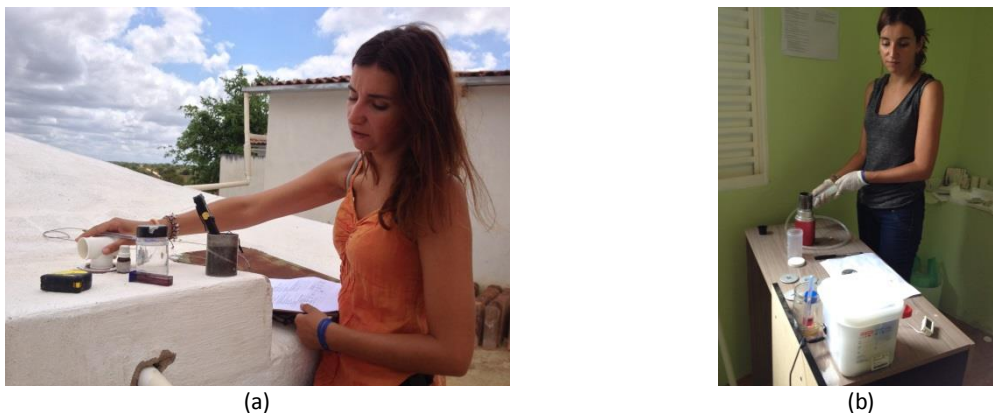
Algunas de estas propiedades se deben medir en campo, *in situ*, de modo que se evita alteraciones de la muestra, como son el PH, conductividad eléctrica, la turbidez y el cloro residual Figura 10- (a). Otras requieren de más tiempo y necesitan red eléctrica, se hace entonces en mini-laboratorio, este es el caso de los coliformes fecales Figura 10- (b).

Figura 10. Medición de: (a) –parámetros físico-químicos *in-situ* y (b)- coliformes fecales en mini laboratorio.

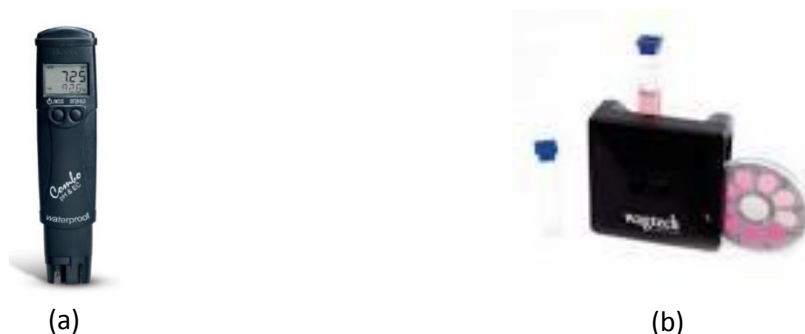
Se utilizó la técnica electrométrica, que consiste en la determinación de la actividad de los iones hidrógeno por medio de un potenciómetro, el cual tiene un electrodo de vidrio selectivo de ion hidrogeno cuyo voltaje fluctúa con el pH del agua y un electrodo referencial de calomen que proporciona un voltaje estable y constante. Este electrodo se compara con el voltaje de vidrio selectivo. El equipo utilizado se muestra en la Figura 11 (a) que es un medidor multiparámetro permitiendo medir además la conductividad eléctrica y la temperatura. El HI 982129 de la marca comercian Hanna Instruments, tiene compensación automática de temperatura, es impermeable, flota y con carcasa totalmente estanca para que no entre humedad. En definitiva, es un medidor robusto y adecuado para hacer análisis en campo.

Figura 11. Equipos para la medición de parámetros físico-químicos: (a)- Medidor de PH, conductividad eléctrica y temperatura (Hanna instruments HI 98129) y (b)- Comparador visual para medir el cloro residual (Waghtech WAG-WE10195).

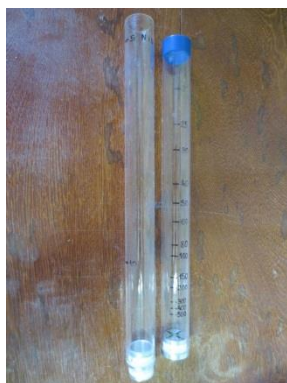
La turbidez se puede medir en un tubo, llamado turbidímetro (ver Figura 14). El funcionamiento es muy sencillo: El tubo se llena de agua y se observa si se puede ver desde la superficie la marca de referencia (una cruz en nuestro caso) en la parte inferior del tubo. En este caso, quiere decir que el agua tiene turbidez menor o igual a 5 NTU. Por el contrario, si no se puede ver la marca de referencia debido a la turbidez del agua, vertemos el agua poco a poco hasta que consigamos ver la marca de referencia, momento en el que se toma la lectura indicada en el lateral del tubo en función de la altura del agua.

Figura 14. Turbidímetros del laboratorio de hidráulica aplicada al desarrollo de la Universidad Politécnica de Madrid.

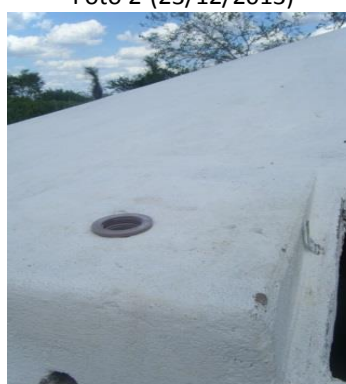
Foto 4- (13/02/2014)

Caída del tubo inferior de la bomba.	Sí/CONDRI
	Desaparición del tubo superior de la bomba (Foto 4)	No
Sítio Bezerra	Desaparición T final de la bomba	Sí/CONDRI
Povoado Pedrão	Rotura del suelo de la cisterna durante la prueba hidráulica (Foto 5).	Sí/CONDRI
	Caída del soporte de la tubería vertical (Foto 6).	No

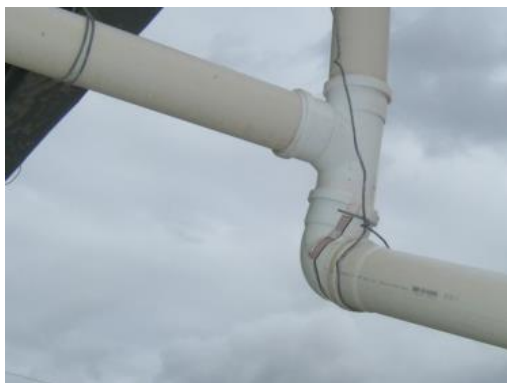
Foto 12-(11/03/2014)

Además de ello, existen 10 escuelas en las que no hay ningún tipo de soporte, lo que provoca sobretensiones en la unión de las canalizaciones verticales a horizontal, que dio lugar, en 2 de las escuelas, a roturas en el codo. (Fotos 12 y 16 de Tabla 9).

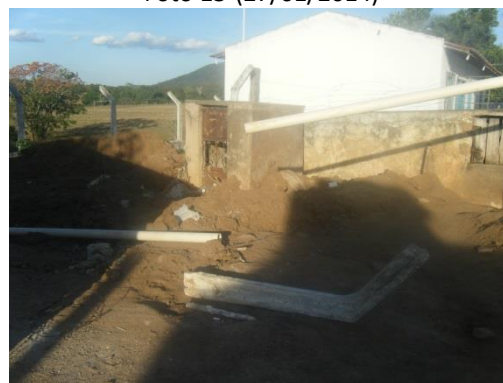
Foto 15 -(02/10/2014)

Durante el periodo de monitoreo, 2 de los 9 soportes instalados no cumplieron su función: Uno de hormigón, que por su forma parece pertenecer a la viga de la escuela, cayó al día siguiente de ser instalado (Foto 15 de Tabla 9). Otro de ellos, en este caso de madera, fue perdiendo eficacia, de modo que cuando llovió, la tierra se hundió, siendo verdaderamente la tubería la que aguantaba el peso del soporte. Ello provocó que unos días después el soporte cayera y con él la tubería (ver secuencia Figura 20)

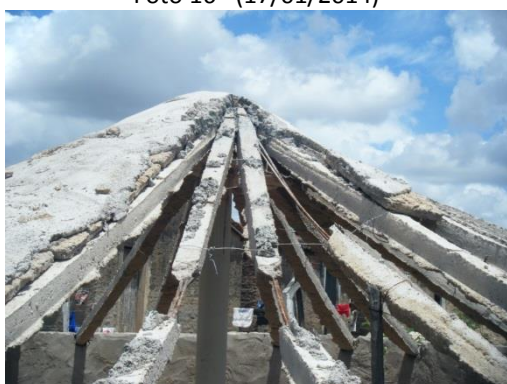
Foto 18-(30/09/2014)

Las primeras visitas técnicas a terreno fueron realizadas en junio y julio del 2013 por parte del equipo UPM, en el que se elaboró un informe, citado anteriormente, del viaje. En él, se comenta el proceso constructivo con algunos esquemas importantes y se hace mención a la falta de vibración en las piezas de hormigón que conforman las cisternas. Durante el período de monitoreo, se ha observado varios problemas con la resistencia de las placas y viguetas de hormigón, como por ejemplo; falta de placas en el interior de la cisterna o rotura de placas y viguetas en la cubierta (Fotos 8, 10 y 18 de Tabla 9). No obstante, es importante señalar, que las

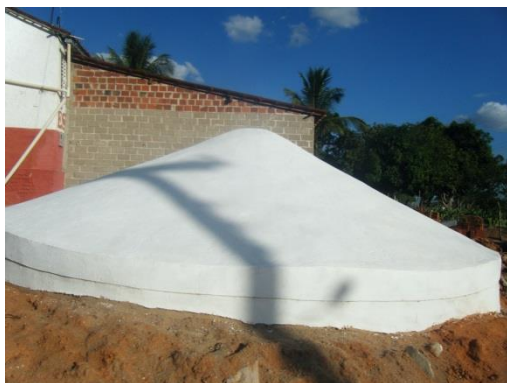
Foto 20-(20/02/2014)

Logrador	Nidos de pardales en el tejado (Foto 13).	No
	Colocación de la tubería hasta casi el fondo de la cisterna, pudiendo remover el fango del fondo (Foto 14).	No
Baixa Grande	Caída de los soportes de la tubería horizontal. (Foto 15)	No
	Rotura del codo de la tubería. (Foto 16)	Si/CONDRI
	No funciona la bomba.	No
	No tiene rebosadero	Si/CONDRI
Bananeira	Recogida incorrecta del agua, se moja la pared (Foto 17).	No
Sítio Lagoa da Cobra	Rotura de varias viguetas durante la construcción (Foto 18)	Si/CONDRI
	Bomba no funciona (probablemente por problemas en válvulas).	No
	Sin recolocación de tierra durante dos meses después de la construcción (Foto 19).	Si/SECRETARÍA
Lage dos	Cisterna desnivelada (Foto 20).	No

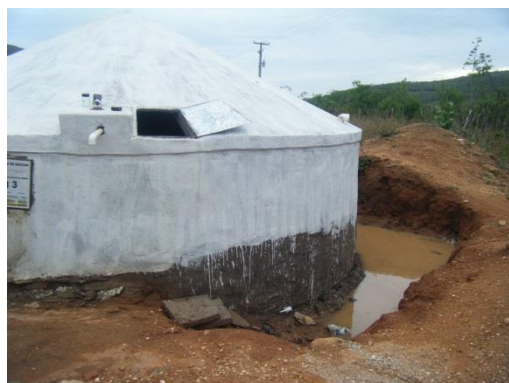
(a) -18/12/2013

Uno de los problemas más llamativos, ha sido que al finalizar la construcción, se suele dejar sin recolocar la tierra de la excavación, llenándose, en algún caso, de agua con las lluvias (Figura 17-a).

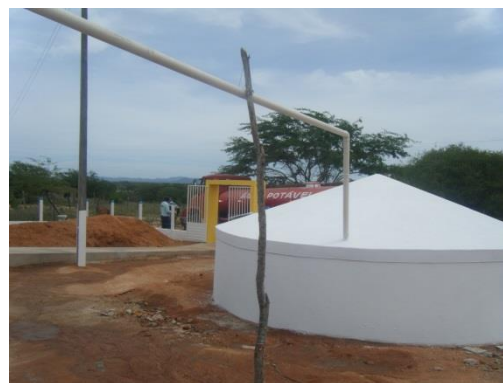
Figura 17. Fotos de cisternas acabadas: (a)-formación de un surco de agua por no recolocar la tierra y (b)-se observa un acabado diferente al resto de las cisternas.

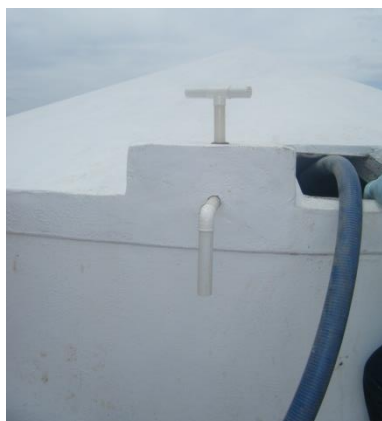
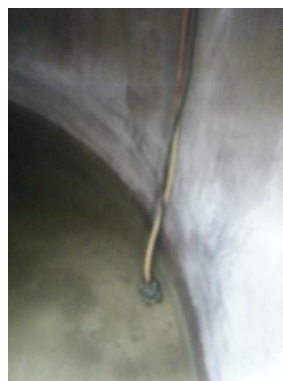
Por otra parte, solo 3/9 bombas en funcionamiento son usadas por la comunidad escolar (Tabla 10-b y Gráfico 5), si bien es cierto que 3 de las mismas no se usan porque simplemente la cisterna tampoco se usa. La explicación de porqué 3/9 bombas en funcionamiento no se usan, puede ser debido a razones de falta de costumbre, la mayor rapidez con la que se extrae el agua con cuerda y balde, y a debilidades sobre las capacitaciones de los beneficiarios. Cabe resaltar que una de las escuelas con bomba Carcará II inoperativa decidió instalar una bomba eléctrica Figura 18-(b), con canalización a la cocina.

Un detalle interesante es que a alguna de las bombas se les acopló un tubo de PVC en la parte exterior Figura 18-(a), mejorando el direccionamiento del flujo de agua (no salpica)

Figura 18. Fotos: (a)- Bomba Carcará II con tubo de PVC añadido y (b)- Bomba eléctrica instalada en el interior de la cisterna.

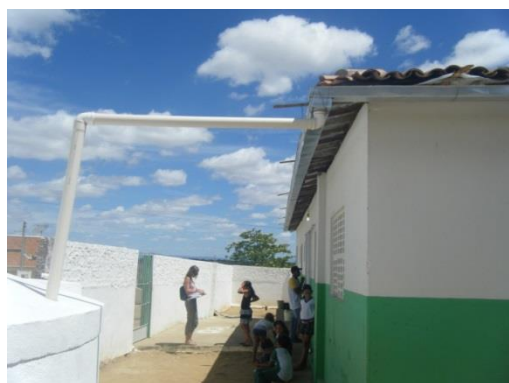
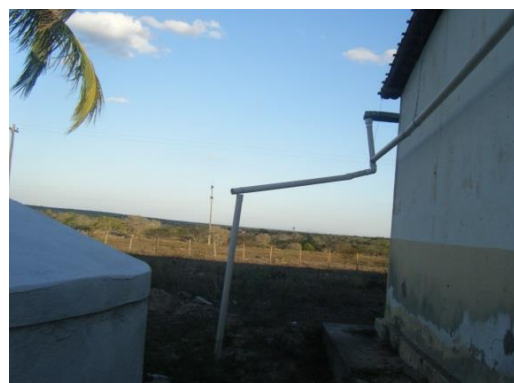
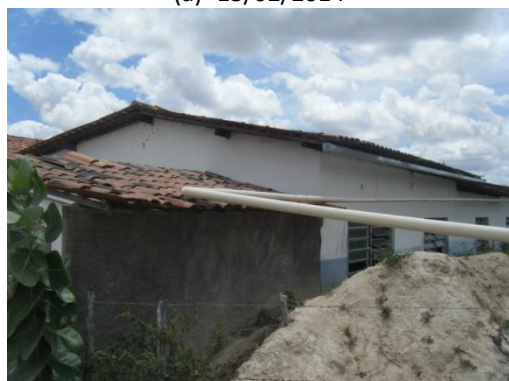
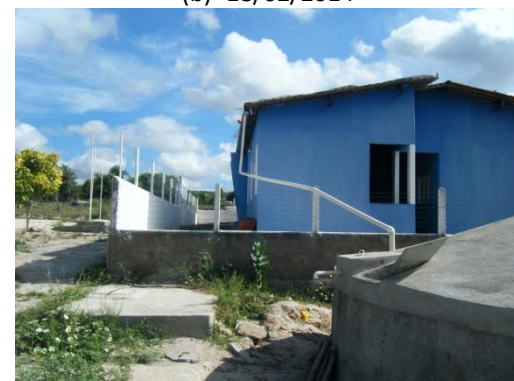
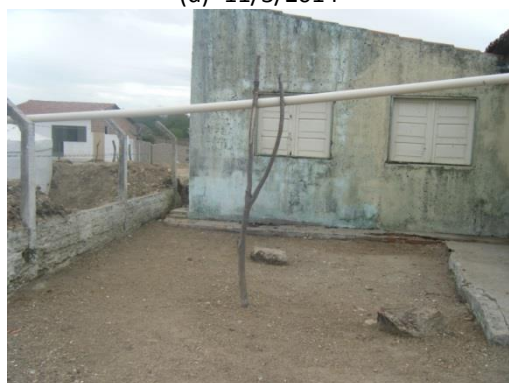
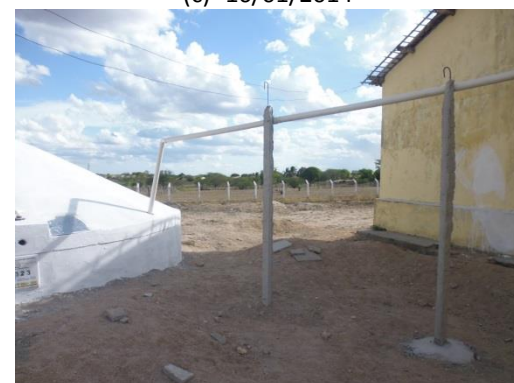
Figura 19. Fotos tipología de los soportes de las canalizaciones a cisterna; (a)-sin soporte, (b)-con tubería PVC, (c)-apoyado en tejado, (d)-apoyado en valla del colegio, (e) con palo de madera y (f)-con viguetas de hormigón armado (mismo molde que la cisterna).

El equipo UPM, como resultado del primer viaje de desplazamiento a terreno, insistió en la precariedad de los soportes, animando a CONDRI en el diseño y construcción de un soportado más adecuado. En respuesta a estas recomendaciones, se construyeron los soportes de la Figura 19(f). Sin embargo, este soportado de hormigón armado, realizados con el mismo molde de las viguetas de la cubierta –medidas de 3,10x0,13*0,13 metros-, puede presentar debilidades debido a su elevada esbeltez, que afecta al comportamiento a pandeo.

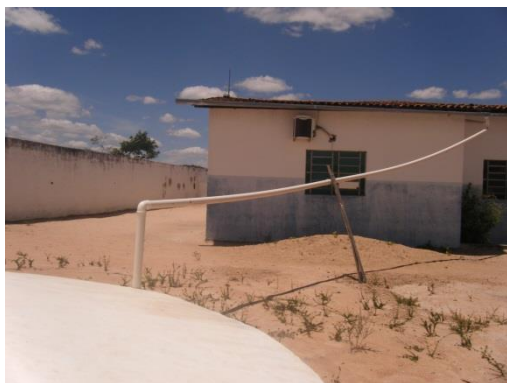
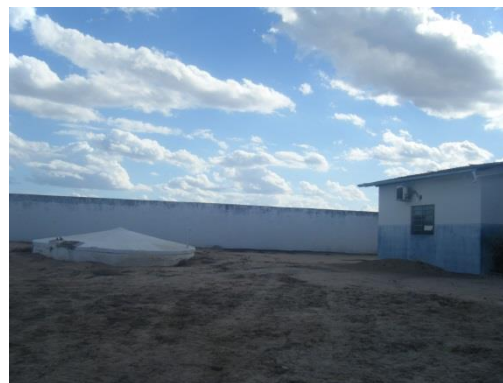
Figura 20. Secuencia de fotos de un soporte de madera en Povoado Pedrão (Olho de água das Flores): (a)-el soporte deja de apoyar debido al asentamiento de la tierra y (b)- el soporte cae y con él la tubería.

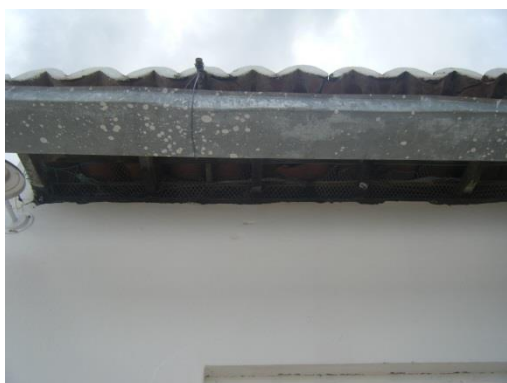
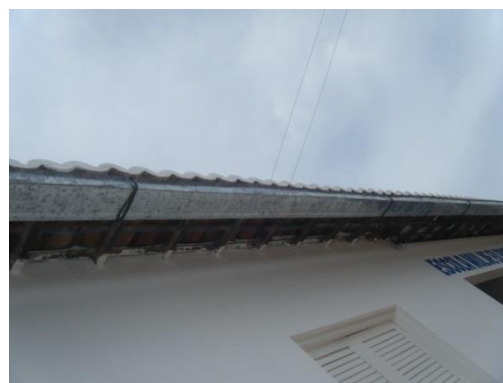
El soportado de las canalizaciones horizontales, canalones en forma rectangular, están sujetos normalmente con palos de madera y alambres entrelazados a la tubería (Figura 21-a). No se ha detectado ninguna incidencia en este soportado, ni siquiera cuando llegaron las lluvias. No obstante, como también se recomendó, este tipo de soportado podría mejorarse, con la inserción de soportes de acero, como el de la Figura 21 –b.

Figura 21. Fotos de la sujeción de los canalones: (a)-usando palos de madera y alambres y (b)- con soportes de acero.

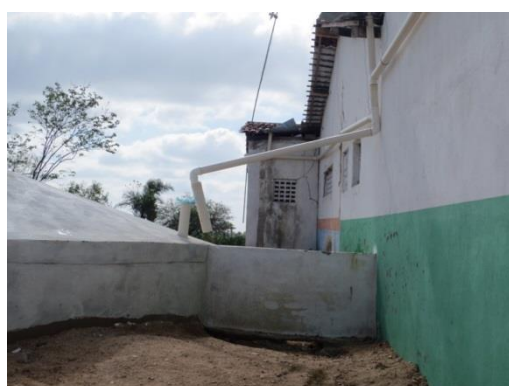
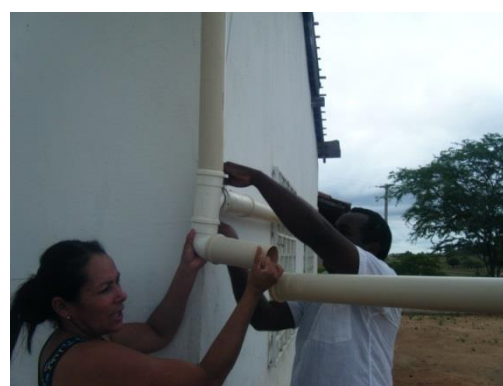
Se ha evaluado la eficacia de la retirada de las primeras aguas, clasificando las escuelas según si realizaban o no la retirada de las primeras aguas. Algunas la realizaron siempre (Figura 22), otras a veces y bastantes nunca. Viendo el Gráfico 17 se puede apreciar que las escuelas que retiraban la tubería para que no se introdujese el agua contaminada del tejado tienen solo un 4% de muestras con bacterias, mientras las escuelas que no la hicieron este valor se incrementó al 61%. Ello demuestra que es una medida de prevención relevante, como ya evaluaron otros autores, ver Gráfico 3 (Nóbrega, 2011) .

Figura 22. Fotos de escuelas donde se retiraron las primeras aguas de lluvia manualmente: (a)- Lagoa dos Cágados (Major Isidoro) y (b)- Cova do Casado (Canapí).

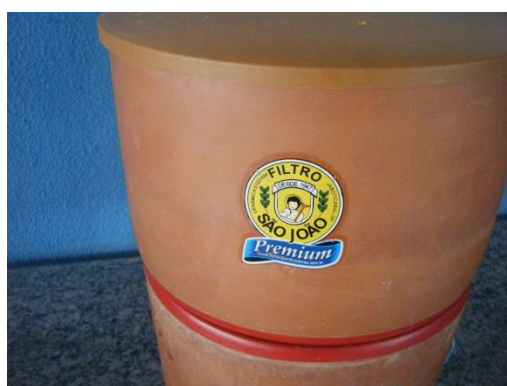
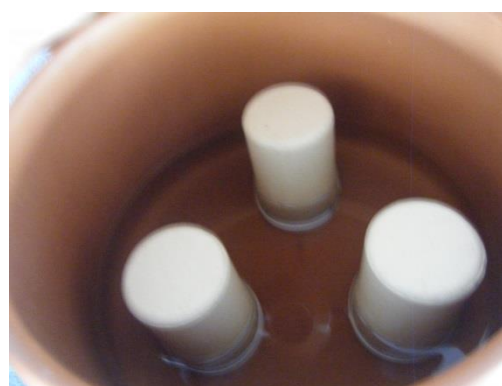
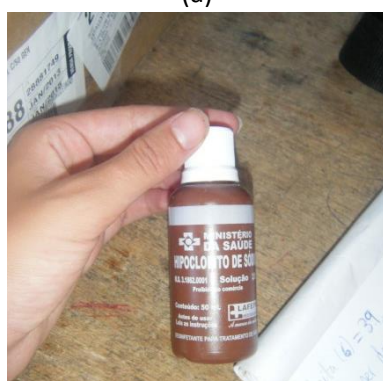
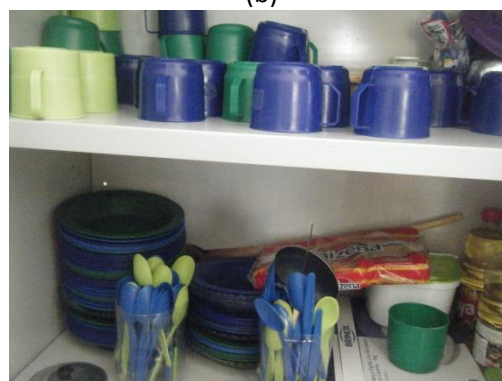
Entre el camino de la cisterna al punto de consumo no ha habido contaminación en la mayoría de los casos (o si la habido se ha corregido por tratamiento), debido a que en general el personal de las escuelas era bastante cuidadoso, ordenado y limpio (ver Figura 23 (d)). Así, se ha demostrado que existe una reducción de contaminación biológica en el punto de consumo con respecto al del almacenamiento, probablemente debido al uso de filtros (uso del 68%) y en menor medida al uso de cloro (uso del 47%), ver Figura 23 (a),(b) y (c).

Figura 23. Fotos de las escuelas del tratamiento del agua y los cuidados higiénicos.

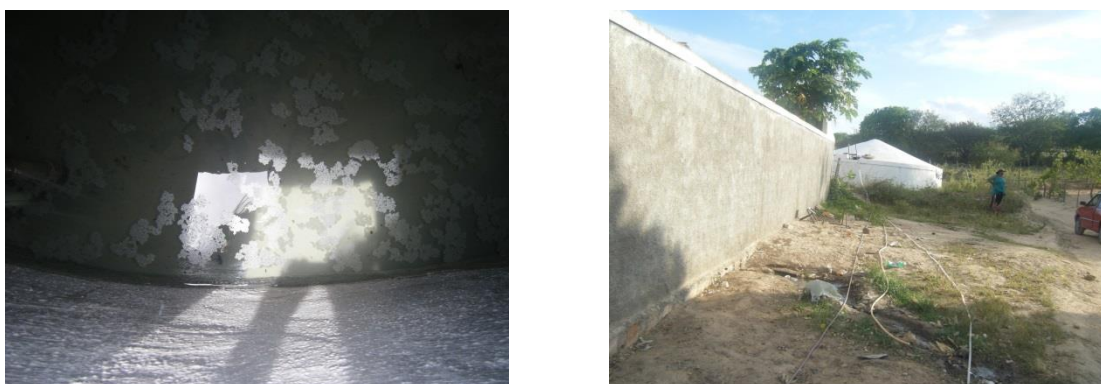
Figura 25. Fotos de las cisternas CONDRI: (a). agua con cemento y (b)- vaciado del agua de la cisterna.

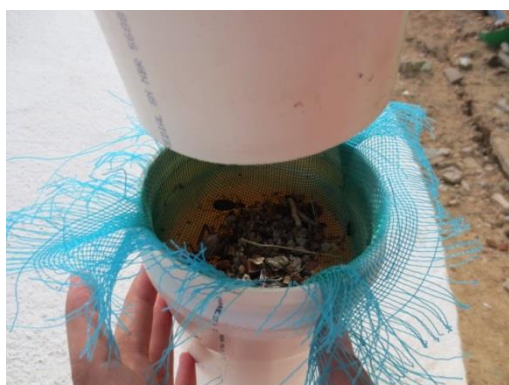
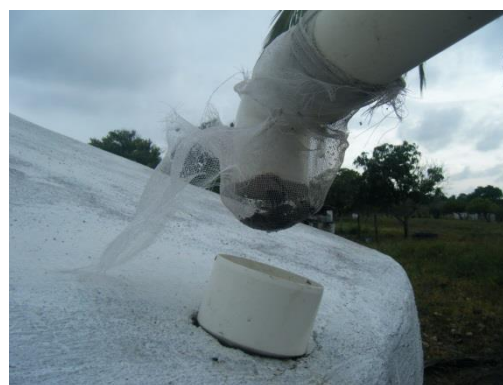
Figura 26. Fotos de las dos redes o mayas de las cisternas CONDRI después de las lluvias.

No se ha encontrado ninguna maya en el rebosadero u otros orificios de la cisterna para evitar la entrada de pequeños insectos, entre ellos, los vectores del dengue. Sin embargo, si se colocaron dos redes que con la llegada de las lluvias hicieron su función: impedir la entrada de restos orgánicos, etc... aunque después de dos días, ninguno de los dos había sido lavado, por lo que estarían contaminando las siguientes lluvias.
